28MM 300X510 CM QBH2 (ART 7211IMG)

WOODLANDS

QUALITY CABINS

GEDETAILLEERDE ONDERDELENLIJST

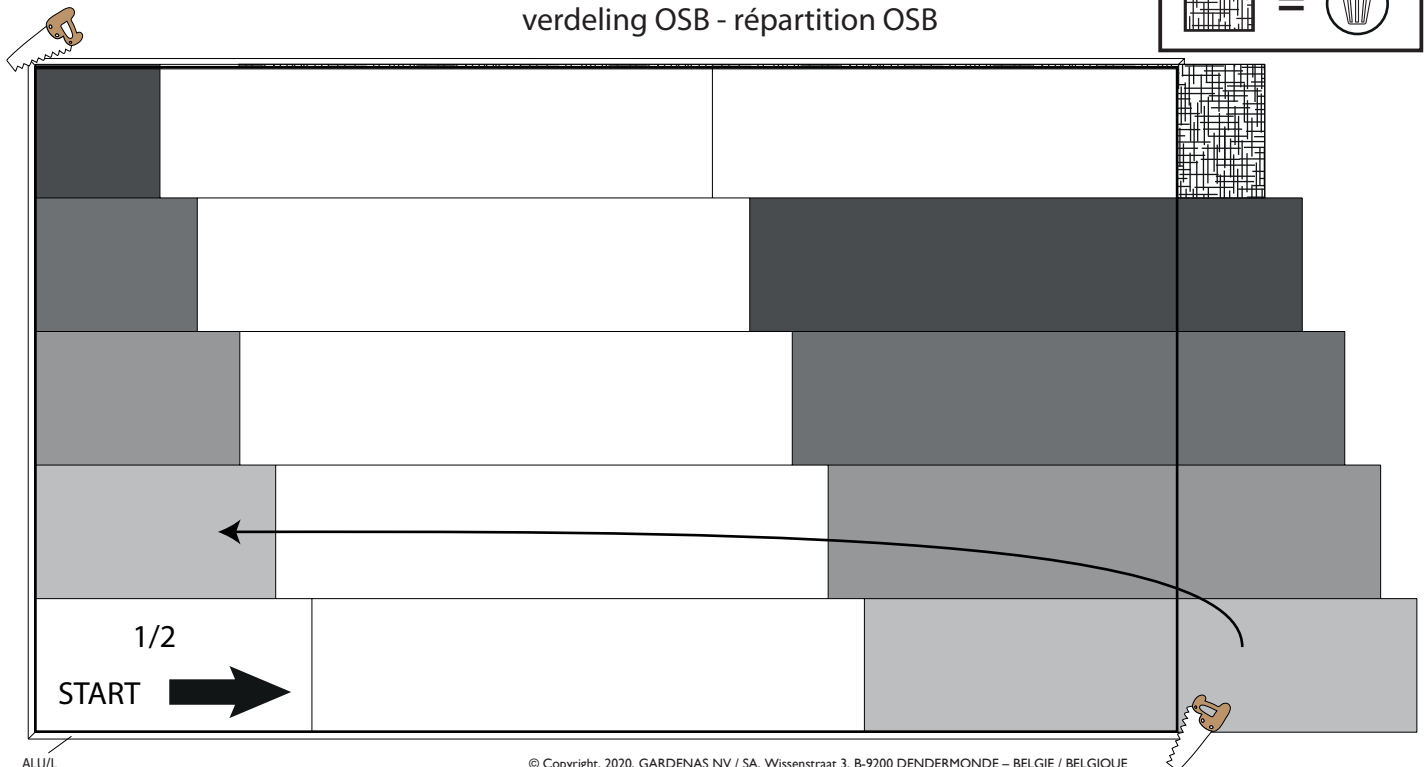
DAK - TOITURE

verdeling OSB - répartition OSB
